Les ciments oxyphosphates de zinc-cuivre : intérêt chez les patients réfractaires ou difficilement soignables (2^e partie)

Le Copperioncement Ready 2 Protect® et le vernis copal (Kopal Lack®) permettent non seulement de protéger la dentine des fluides de la cavité buccale mais aussi, en ayant une action antibactérienne, de protéger la pulpe et les tubulis dentinaires. Ces ciments sont faciles d'emploi, s'utilisent avec un équipement opératoire minimal, bien souvent sans anesthésie, sans douleur lors de l'excavation partielle à l'excavateur de la carie profonde, ce qui améliore la confiance du patient et le pronostic de maintien de la vitalité pulpaire.

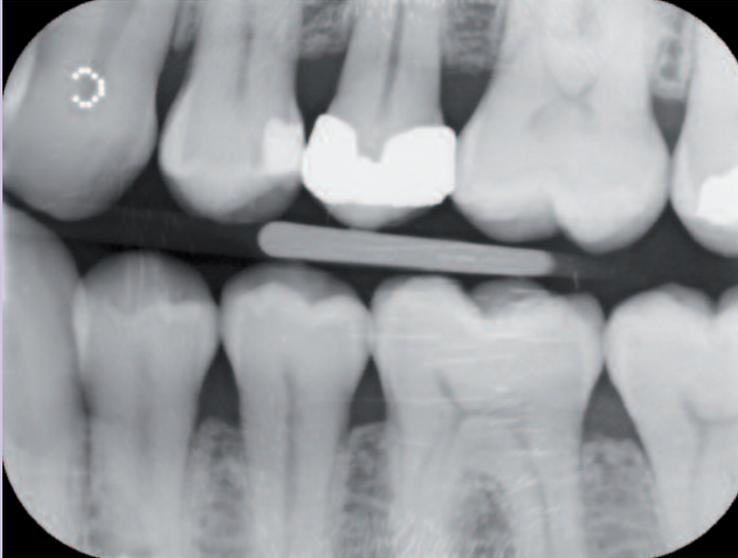
FIGURE 1 : Radiographie bite-wing initiale.

Un patient de 42 ans présente un vieil amalgame MOD sur la 25, asymptomatique, avec une défaillance du point de contact distal occasionnant un tassement alimentaire (figure 1). Le patient désire aussi améliorer l'aspect grisâtre de son sourire. Le traitement est planifié en une séance avec anesthésie locale et sous

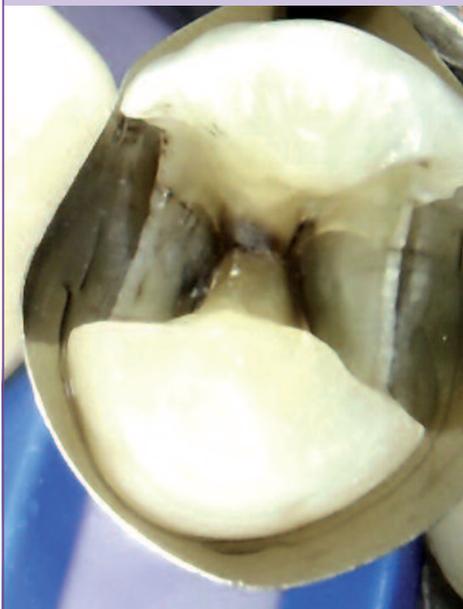
FIGURE 2 : Fissure asymptomatique au niveau de la 25.

digue. Après dépose de l'amalgame une fissure est visible au niveau de la base de la cuspide vestibulaire (figure 2). Après application du Cu-Seal, la cavité est entièrement remplie de ciment Cu-ZOP Ready 2 Protect®, et après durcissement la cavité est retaillée et sablée pour réaliser une obturation MOD en composite (figure 3). Après deux années, lors d'un contrôle, l'aspect occlusal ne montre aucune marge défailtante (figure 4), malgré le défaut cunéiforme vestibulaire de la dentine radulaire (figure 5) et la cuspide vestibulaire déjà très fragilisée par la fissure. Aucune gêne n'a été signalée, ni aucun besoin de retouche occlusale depuis le jour de l'intervention (figure 6).

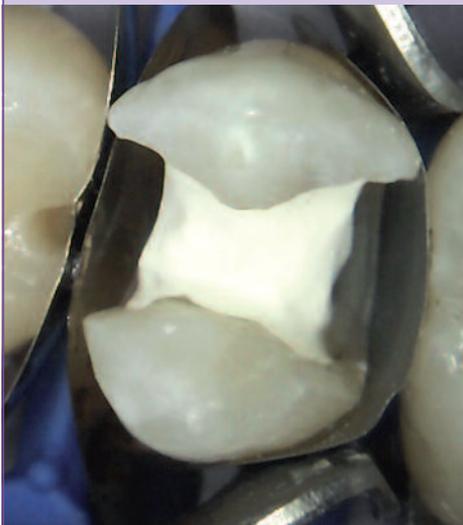
FIGURE 3 : Préparation de la base Cu-ZOP avant l'obturation MOD en composite.

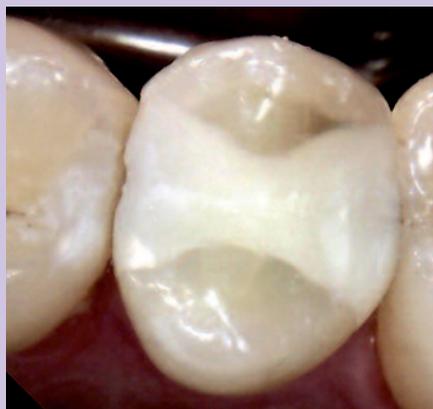
FIGURE 4 : Contrôle de la restauration (vue occlusale).

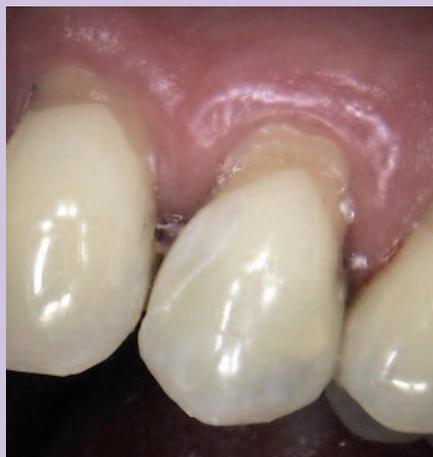
FIGURE 5 : Contrôle de la restauration (vestibulaire).

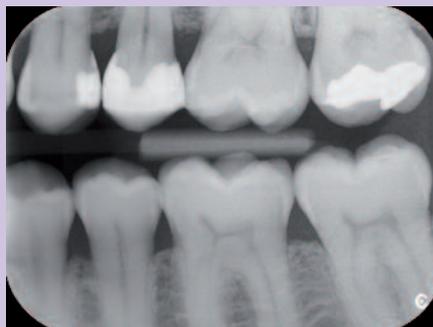
FIGURE 6 : Radiographie bite-wing de contrôle.

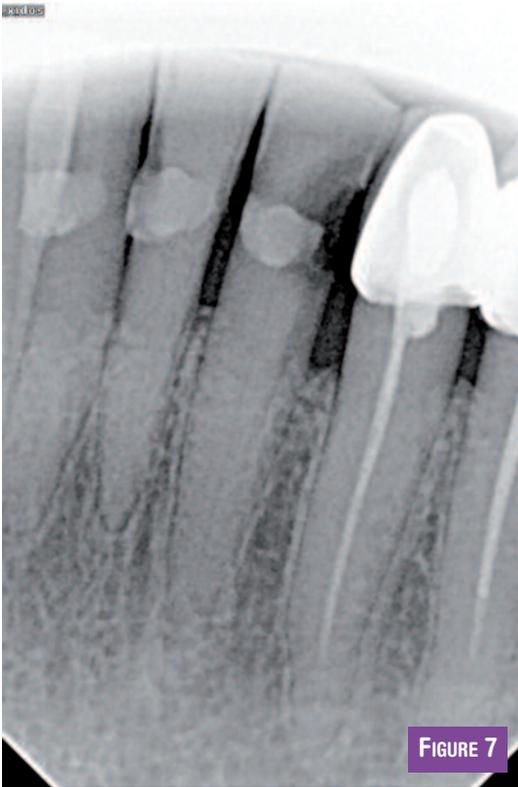
FIGURE 7 : Carie proximale sur la 32.

Une patiente âgée de 82 ans désire une consultation pour un bilan dentaire. C'est une patiente anxieuse, et sans ressource. On constate une lésion carieuse sur 32, très proche de la pulpe, mais la dent est indolore (figure 7), et on observe à la radio que la pulpe est rétractée (figure 8). La pulpectomie est aléatoire car la patiente est réfractaire à l'anesthésie et la minéralisation de la pulpe rend le traitement endodontique plus qu'incertain. En outre, l'élimination complète de la lésion carieuse, et l'accès à la chambre pulpaire fragiliseront la dent et provoqueront sa fracture. On opte pour une solution qui permet à la fois de conserver la dent sur l'arcade à moindre frais, sans anesthésie, sans douleur, sans délabrement et sans traitement endodontique. La lésion carieuse est excisée par curetage manuel à l'excavateur. La cavité étant profonde, on laisse un fond carieux pour ne pas prendre le risque de pénétrer dans la pulpe. On applique le Kopal Lack® qui va protéger la dentine exposée, protéger la pulpe et sceller les tubulis. On met en place le Copperioncement Ready 2 Protect® qui élimine les bactéries restantes grâce à ces propriétés antibactériennes (figures 9 et 10).

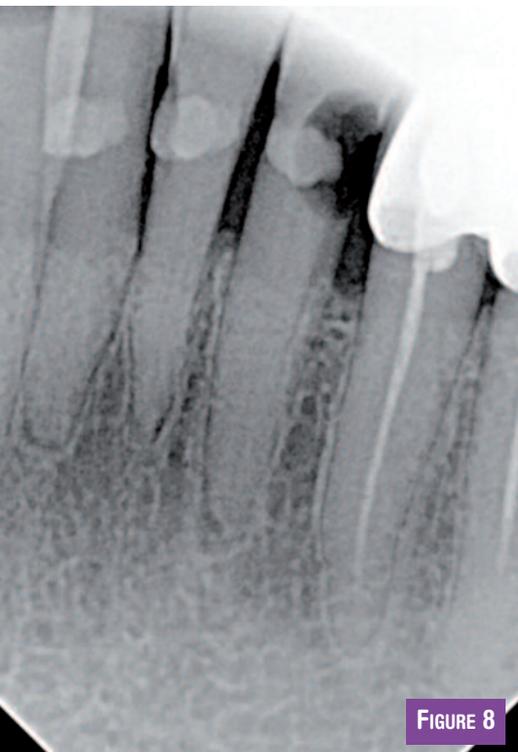
FIGURE 8 : Éviction de la dentine cariée. La pulpe de la 32 est minéralisée.

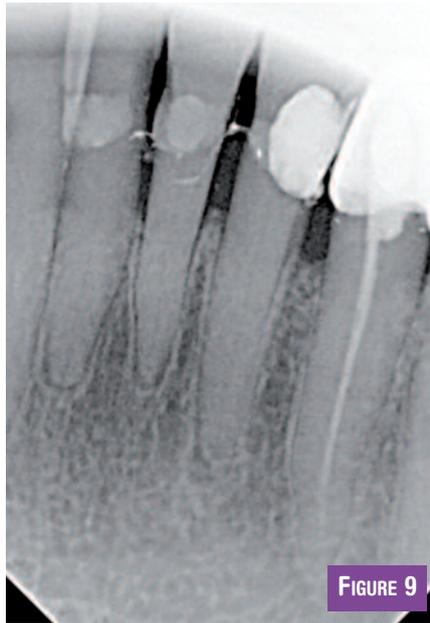
FIGURE 9 : Obturation mise en place.

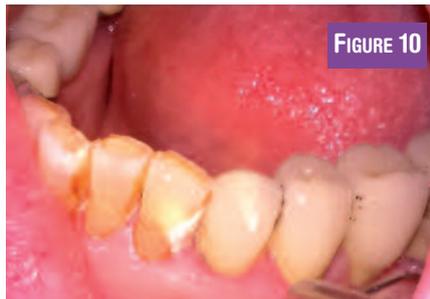
FIGURE 10 : Restauration de la 32 (vue en bouche).

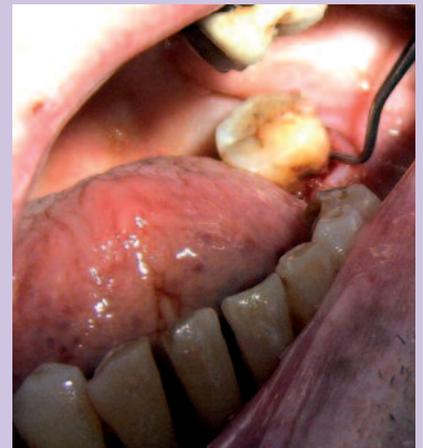
FIGURE 11 : Carie du collet sur la 37 : éviction de la dentine infectée à l'excavateur.

Un patient âgé de 92 ans présente une très volumineuse carie du collet sur 37, asymptomatique (figure 11). Cette personne ne peut subir de traitement longs, répétitifs ou d'anesthésie locale. La lésion carieuse est nettoyée par curetage manuel à l'excavateur. La cavité étant profonde, on laisse un fond carieux pour ne pas prendre le risque de pénétrer dans la pulpe. On applique le Kopal Lack® qui va protéger la dentine exposée, ainsi que la pulpe et sceller les tubulis. On met en place le Copperioncement Ready 2 Protect® (figure 12).

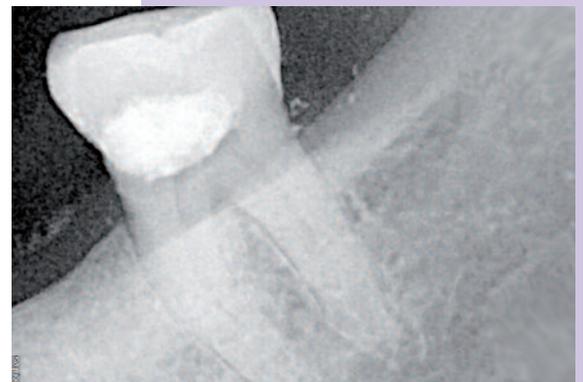
FIGURE 12 : Radiographie montrant la restauration cervicale de la 37 à l'oxyphosphate.

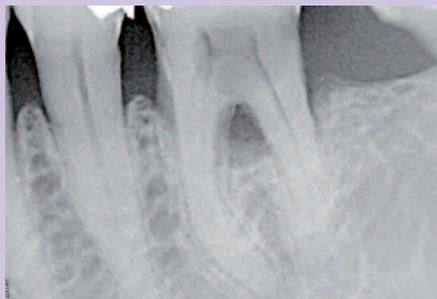
FIGURE 13 : Importante carie linguale sur la 36.

Un patient âgé de 70 ans présente une carie linguale interradiculaire sur la 36 (figure 13), sensible au froid. Cette personne ne peut subir de traitement endodontique. La lésion carieuse est nettoyée par curetage manuel à l'excavateur (figure 14). La cavité étant profonde, on laisse un fond carieux pour ne pas prendre le risque de pénétrer dans la pulpe. On applique le Copal Varnish® qui va protéger la dentine exposée et sceller les tubulis (figure 15). On met en place le Copperioncement Ready 2 Protect® qui élimine les bactéries restantes grâce à ses propriétés antibactériennes (figure 16). Un contrôle radiographique immédiat et à un an est effectué (figures 17 et 18).

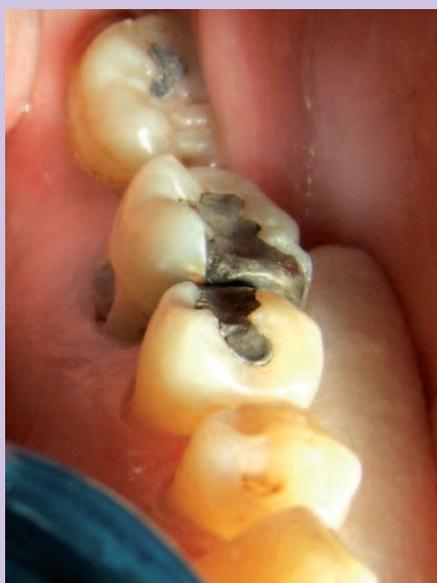
FIGURE 14 : Vue linguale après curetage manuel de la dentine infectée de la 36.

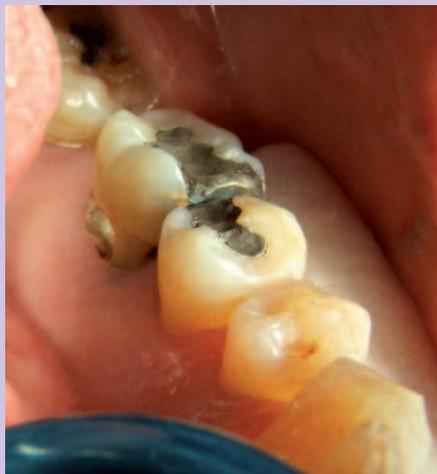
FIGURE 15 : Fond de cavité Copal Varnish.

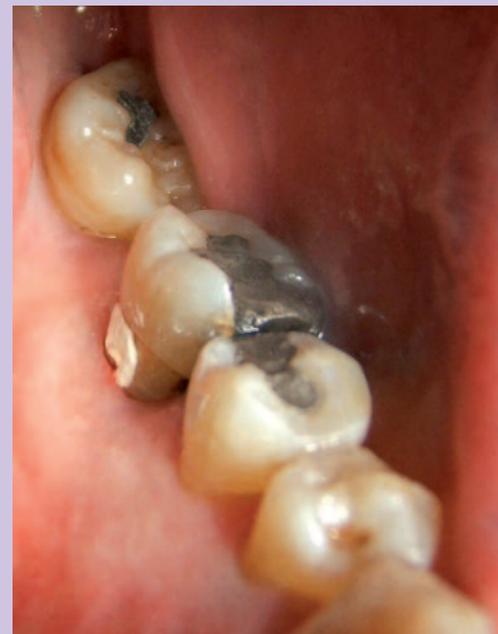
FIGURE 16 : Mise en place du ciment oxyphosphate sur la 36.

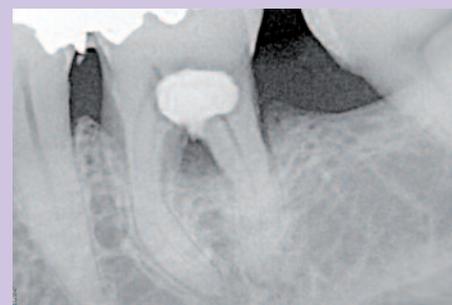
FIGURE 17 : Radiographie post-opératoire de la 36.

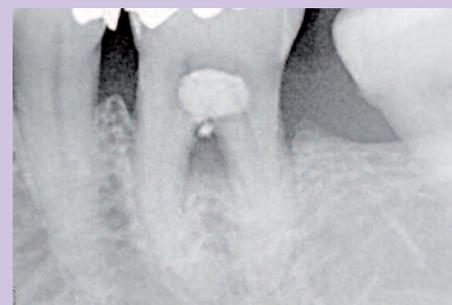
FIGURE 18 : Radiographie de la 36 à un an.
